Geruchsentstehung und –bekämpfung innerhalb geschlossener Räume

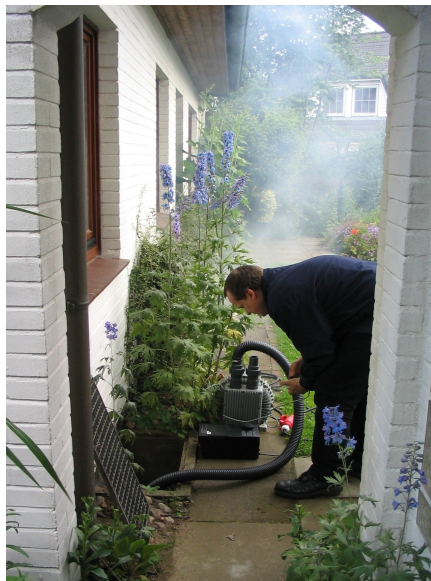
Lösungsweg: Um die Geruchsquelle zu lokalisieren, wurden an unterschiedlichen Stellen (in Hohlräumen) im Restaurant Luftproben entnommen und im Labor auf ihre Geruchskonzentration und den Geruchseindruck untersucht. Dabei waren tatsächlich erhöhte Werte unter dem Fußbodenbelag im Toilettenbereich festzustellen. Die Probanden beschrieben den Geruch als „fäkalartig“. Um das Abwassersystem im Restaurant auf seine Dichtheit zu überprüfen und damit als Geruchsverursacher auszuschließen, wurde eine Tracergasmessung in den Abwasserrohren durchgeführt. Dazu wurde Nebel in einen Revisionsschacht geblasen und kurz darauf beobachtet, dass an verschiedenen Stellen des Fußbodens Nebel wieder austrat.

Nebelversuch an einem Abwasserrohr

Die betroffenen Bereiche der Fußbodenbedeckung wurden geöffnet. Dort entdeckte schadhafte Abwasserrohre, die Ursache des lästigen Geruchs, wurden ersetzt.
